**AVALIAÇÃO DO RISCO DE QUEDA DE ÁRVORES NA PRAÇA BATISTA
CAMPOS, BELÉM, PARÁ**

**EVALUATION OF THE RISK OF FALLING TREE AT PRAÇA BATISTA CAMPOS,
BELÉM, PARÁ**

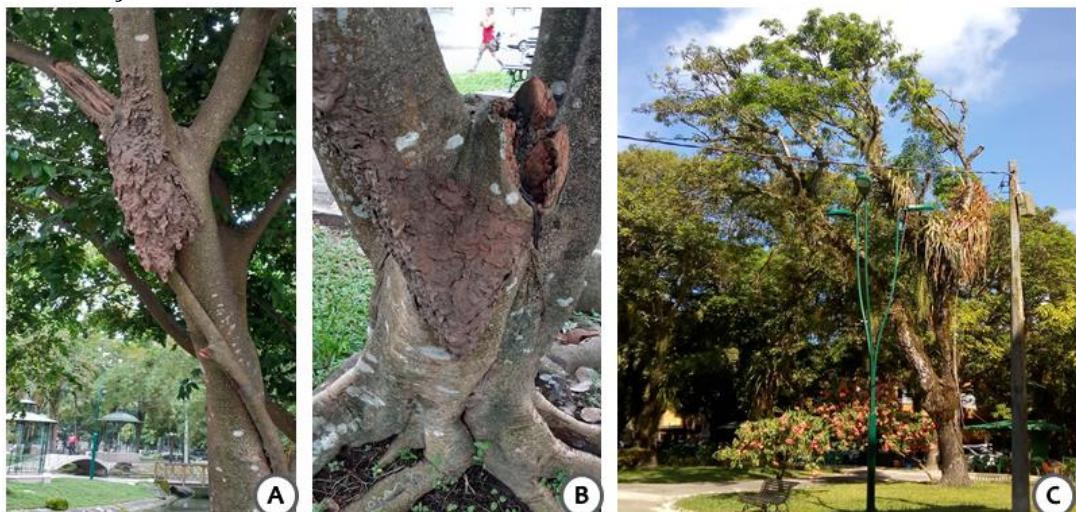
A ineficiência quanto ao manejo é notável ao perceber pela falta de atenção aos indivíduos arbóreos que necessitam de intervenção de atividades, seja pela necessidade de remoção ou estando em estágios de contaminação por pragas, doenças (Figura 4).

Figura 4 - (A) e (B) indivíduos *Cynometra cauliflora* L. (Apeua) com lesões graves e aberturas em suas ramificações e troncos favorecendo o contagio por pragas e doenças. (C) indivíduo *Mangifera indica* L (Mangueira) com infestações bem avançadas necessitando ser removida.

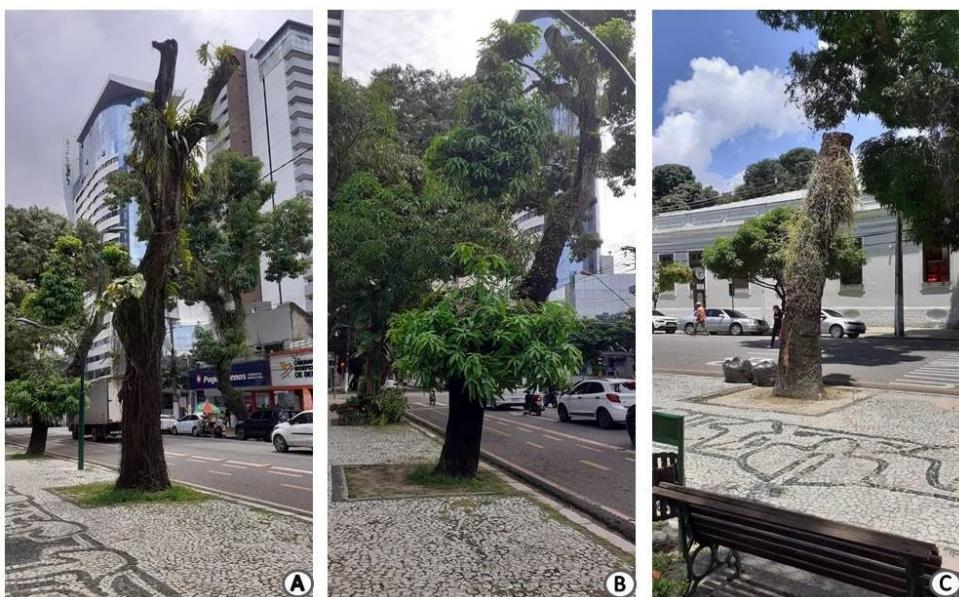
As árvores que estão localizadas nas calçadas foram as mais classificadas nas seguintes condições regulares, ruins e péssimas (Figura 5).

Figura 5 - Indivíduos da espécie *Mangifera indica* L (Mangueira) (A), (B) e (C) encontradas nas calçadas com necessidades de remoção.

Isso ocorre de maneira frequente, pois estão sujeitas as podas drásticas devido ao contato direto com a fiação elétrica e limitações na profundidade do solo, visto que indivíduos da espécie *Mangifera indica* L (Mangueira) possuem grande porte, com isso o seu sistema radicular fica comprometido, sendo que tem como característica um sistema radicular agressivo, por isso ocorre o rompimento das calçadas.

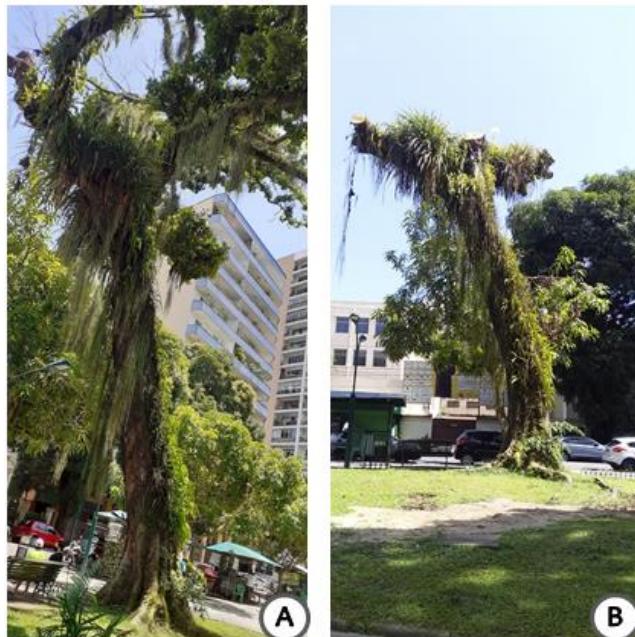
As aplicações de podas drásticas foi observado em poucos indivíduos localizados nos canteiros, em consequência dificultam o seu desenvolvimento estrutural, principalmente em indivíduos maduros, como foi diagnosticado na *Andira inermis* (W.Wright) DC (Andirá-uxi) (Figura 6).

Figura 6 - (A) e (B) Indivíduo *Andira inermis* (W.Wright) DC (Andirá-uxi) submetido a poda drástica.

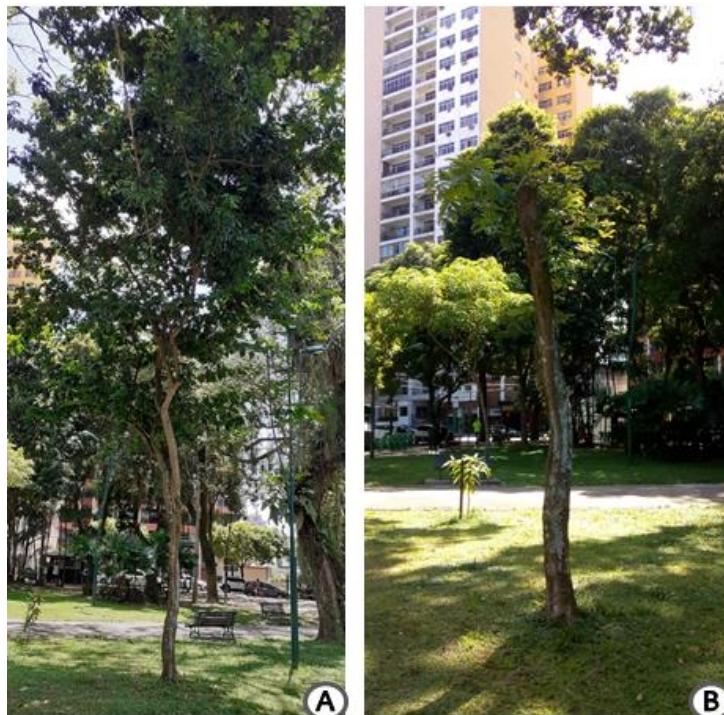
Ao longo do levantamento foi possível identificar ocorrência de vândalos em um indivíduo jovem *Paubrasilia echinata* (Lam.) Gagnon, H.C.Lima & G.P.Lewis (Pau-Brasil), comprometendo o sistema estrutural (Figura 7).

Figura 7 - (A) Indivíduo *Paubrasilia echinata* (Lam.) Gagnon, H.C.Lima & G.P.Lewis (Pau-Brasil) indivíduo jovem em condições excelentes. (B) o mesmo indivíduo após a incidência de vandalismo.
