**AVALIAÇÃO DA CONFORMIDADE DE ÁREAS DE VIVÊNCIA EM OBRAS
VERTICAIS DE ALTO PADRÃO AOS REQUISITOS DA NR 18**

**ASSESSMENT OF COMPLIANCE OF LIVING AREAS IN HIGH STANDARD
VERTICAL WORKS TO THE REQUIREMENTS OF NR 18**

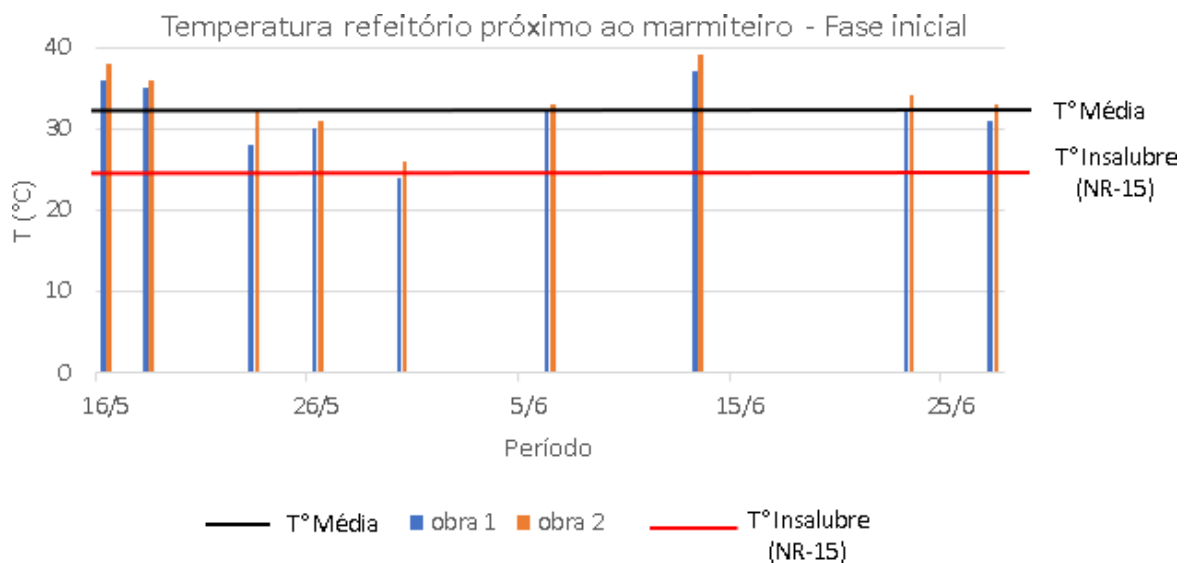
Gráfico 1 – Temperatura refeitório próximo ao marmiteiro

Os colaboradores estão insatisfeitos com o conforto térmico e para abordar essa questão, um levantamento foi conduzido nas duas obras usando uma câmera termográfica, com foco no local de refeição próximo ao marmiteiro. Nesse levantamento, registrou-se uma temperatura média de 33°C no refeitório.

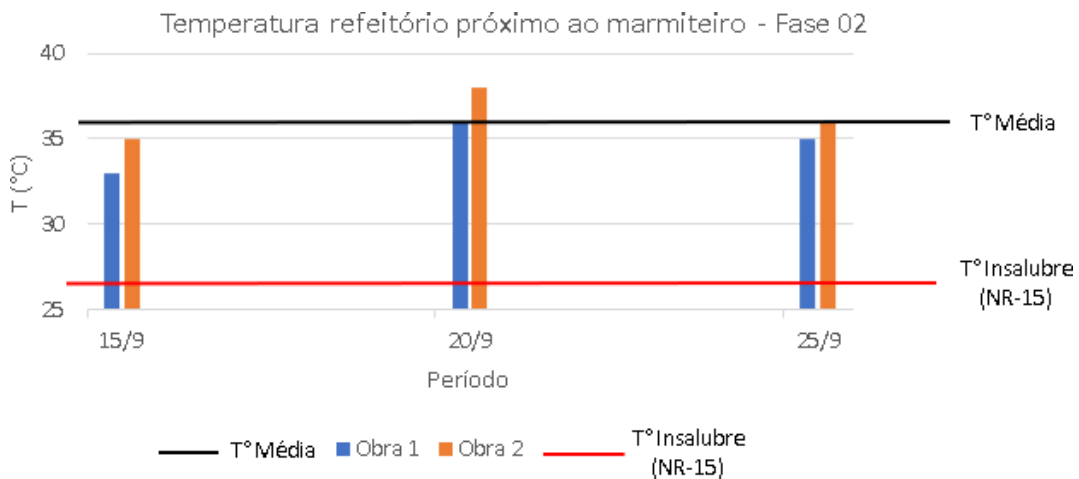
Gráfico 2 – Temperatura do refeitório próximo ao marmiteiro

Com a mudança da área de vivência para o interior da edificação, não houve mais queixas relacionadas à temperatura, pois os refeitórios foram destinados em locais bem arejados. Continuou-se o levantamento do conforto térmico com o auxílio da câmera termográfica, registrando-se uma temperatura média de 36°C no refeitório.

A temperatura média nas obras é considerada elevada, no entanto, é importante

observar que os dados foram obtidos em setembro, um mês em que o aumento natural da temperatura é comum no Brasil.

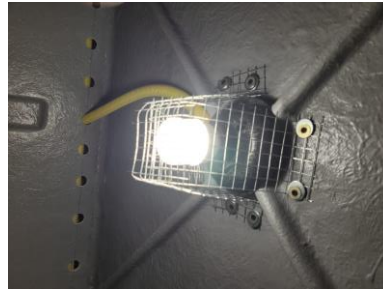
Figura 8 – Proteção para evitar furto de lâmpada

Foi constatada uma certa vulnerabilidade relacionada a furtos de lâmpadas, o que levou à implementação de medidas de proteção para evitar esses incidentes.

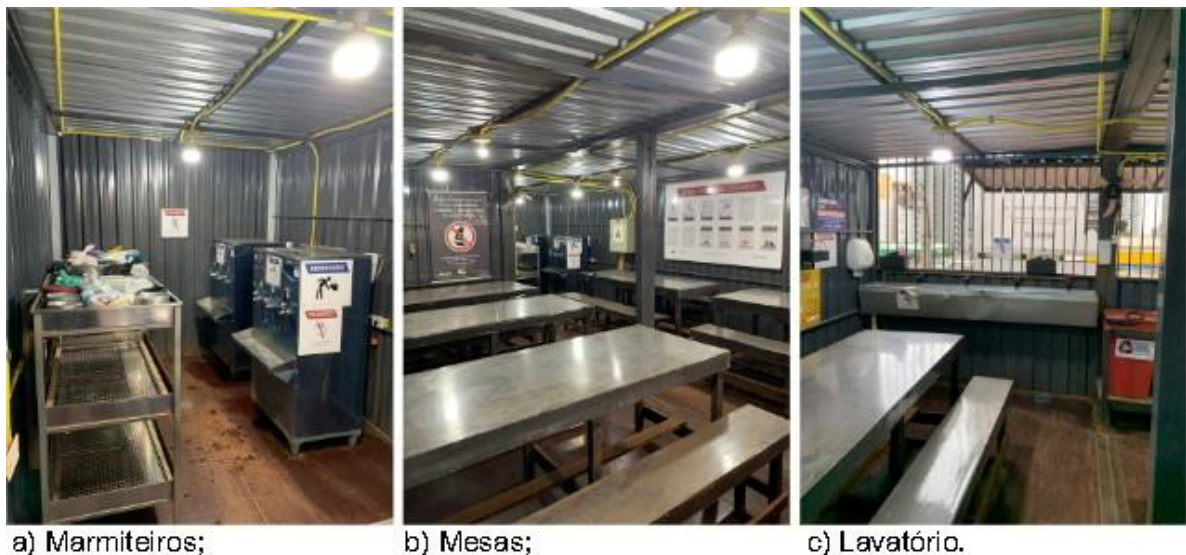
Figura 9 – Refeitório no container (obra 1).

Com base nos dados apresentados, observou-se que uma das principais preocupações relatadas pelos colaboradores estava relacionada à temperatura no refeitório, especialmente nas fases em que as áreas de vivência eram compostas por containers metálicos, onde a temperatura média atingia cerca de 33° Celsius (figura 9).

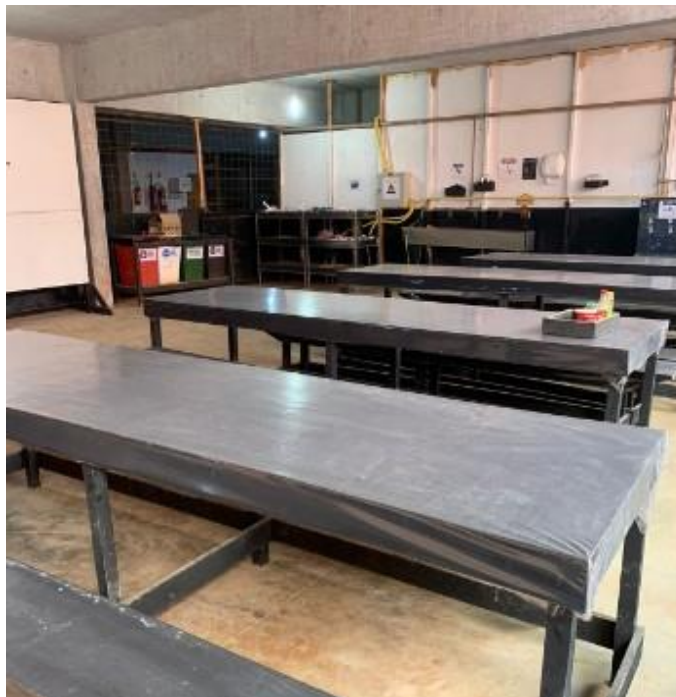
Figura 10 – Refeitório no interior da edificação (obra 1).

No entanto, após a realocação das áreas de vivência para o interior da edificação,

realizou-se um novo levantamento de temperatura com a câmera térmica, e os resultados obtidos tiveram uma média de aproximadamente 36° Celsius.

A temperatura média nas obras é considerada elevada, no entanto, é importante ressaltar que os dados foram obtidos em setembro, um mês em que o aumento natural da temperatura é comum no Brasil. É importante destacar que esse novo refeitório, é situado em um ambiente bem arejado e com uma área maior do que o anterior, proporcionando um ambiente mais confortável para os colaboradores.

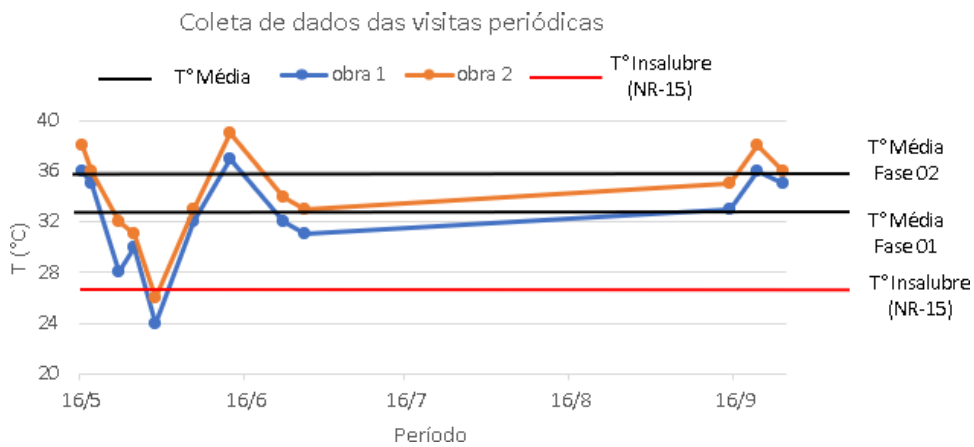
Gráfico 3 – Coleta de dados das temperaturas

Após a análise das temperaturas coletadas, foi constatado que os resultados não estão de acordo com as diretrizes da NR-15, o que significa que os locais de refeição são considerados insalubres.

Uma sugestão para melhorar a avaliação das condições de temperatura é implementar uma instalação de dispositivos de medição de temperatura no refeitório das obras, permitindo a coleta de dados diariamente. Isso possibilitaria uma análise contínua das condições térmicas e consequentemente, identificaria a necessidade de realizar melhorias em ambientes que sejam classificados como insalubres.
