**APLICAÇÃO DAS FERRAMENTAS DA QUALIDADE NA ANÁLISE DE
MANIFESTAÇÕES PATOLÓGICAS EM EDIFÍCIOS CONSTRUÍDOS EM
ALVENARIA ESTRUTURAL**

**APPLICATION OF QUALITY TOOLS IN THE ANALYSIS OF PATHOLOGICAL
MANIFESTATIONS IN BUILDINGS CONSTRUCTED OF STRUCTURAL
MASONRY**

Eric Hideki Matsuo¹
Leonardo Nogueira Neves¹
Júlio César Filla²

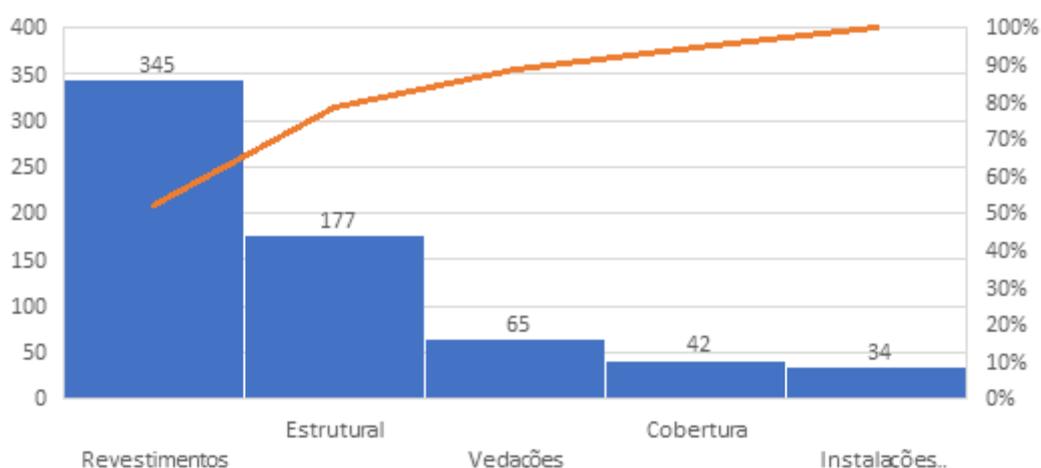
Diagrama 2 – Manifestações por etapa construtiva.

O gráfico 1 e o diagrama 2 apresentam os dados obtidos nas 5 etapas analisadas, podendo observar em que a etapa de Revestimentos obteve o maior número de ocorrências gerando um percentual de 52,04%, seguida pela etapa estrutural com 26,70% onde juntas

totalizam 78,73% de ocorrências encontradas na obra.

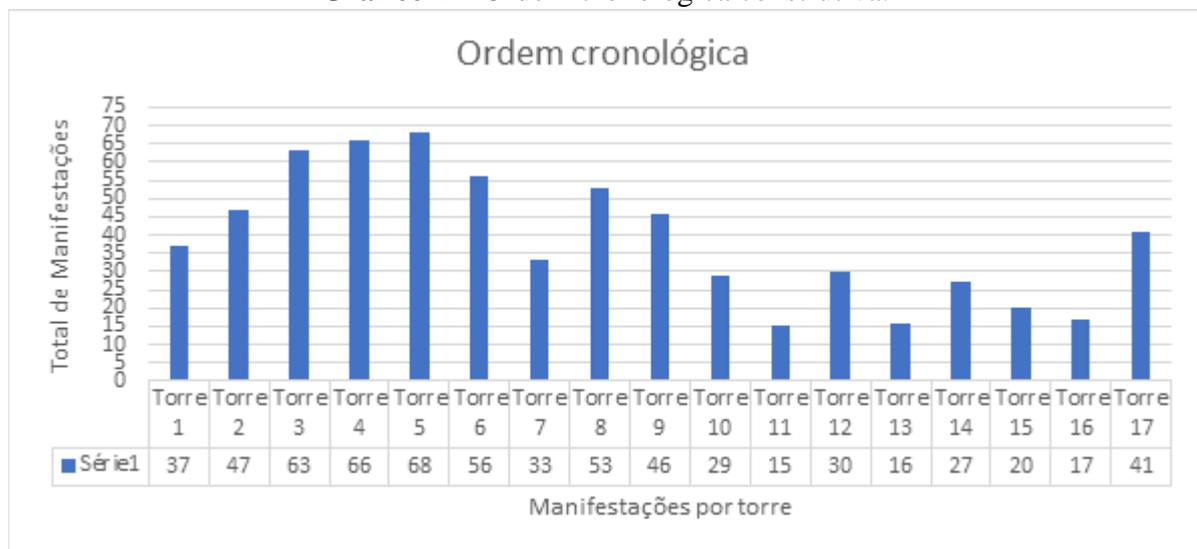
Gráfico 2 – Ordem cronológica construtiva.

Com isso, visando mostrar a variação do número de manifestações encontradas em cada torre, o gráfico 2 foi elaborado na ordem cronológica da execução dos serviços do empreendimento, com o número de manifestações encontradas em cada torre para mostrar conforme a evolução da obra se houve melhorias e diminuição na aparição de manifestações patológicas.

Observando o gráfico 2 é possível que comparado ao início da obra teve uma variação no número de ocorrências gerando um aumento significativo nas torres 3, 4, 5 e 6 respectivamente e na torre 8. Além disso o gráfico 3 mostra em ordem decrescente as torres que mais apresentaram ocorrências.

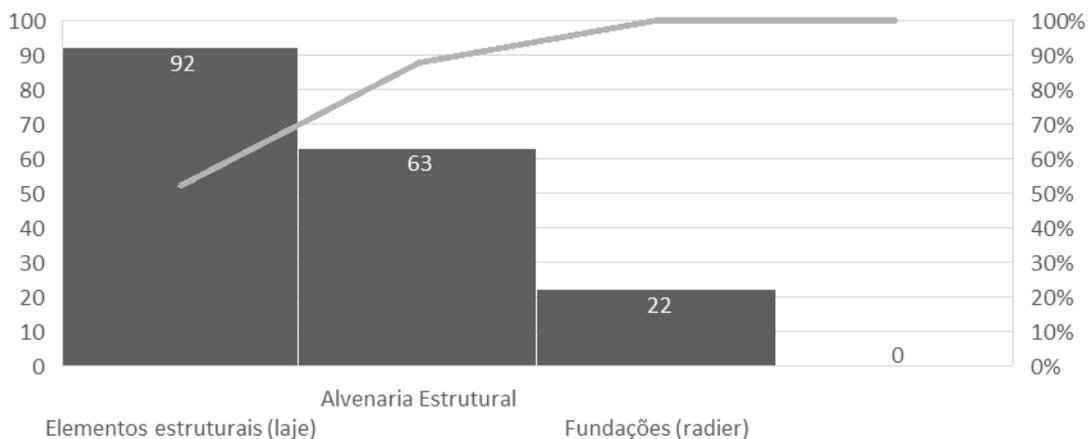
Diagrama 2 – Manifestações Fase Estrutural
Manifestações Patológicas Fase Estrutural

O gráfico 4 e o diagrama 2 apresentam as atividades que compõem a fase estrutural com o número de ocorrências encontrada em cada uma delas e qual atividade que apresentou o maior número de manifestações. Com isso também foi aplicado a ferramenta para a identificação das manifestações dentro de cada atividade conforme abaixo.

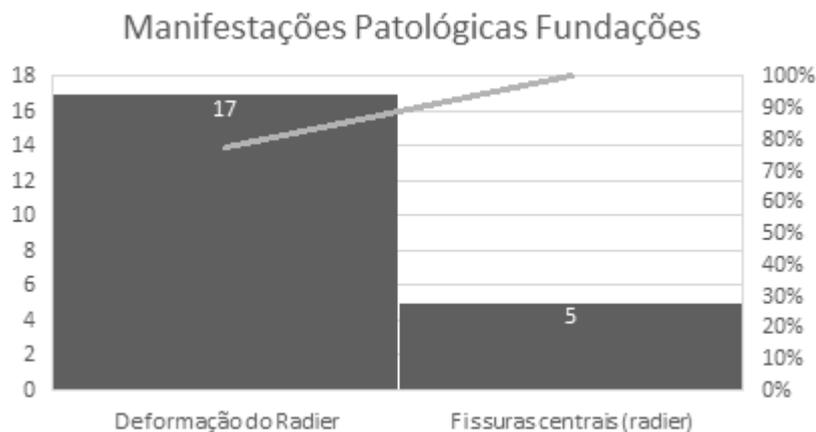
Diagrama 3 – Manifestações Serviço de Fundação

MANIFESTAÇÕES	OCORRÊNCIAS	PERCENTUAL DO TOTAL	PERCENTUAL CUMULATIVO
Deformação do radier	17	77,27%	77,27%
Fissuras Centrais Radier	5	22,73%	100,00%

Conforme apresentado no gráfico 5 e no diagrama 3 podemos observar que no serviço de fundação, a maior incidência é a de Deformação do Radier com um percentual de 77,27% de ocorrências.

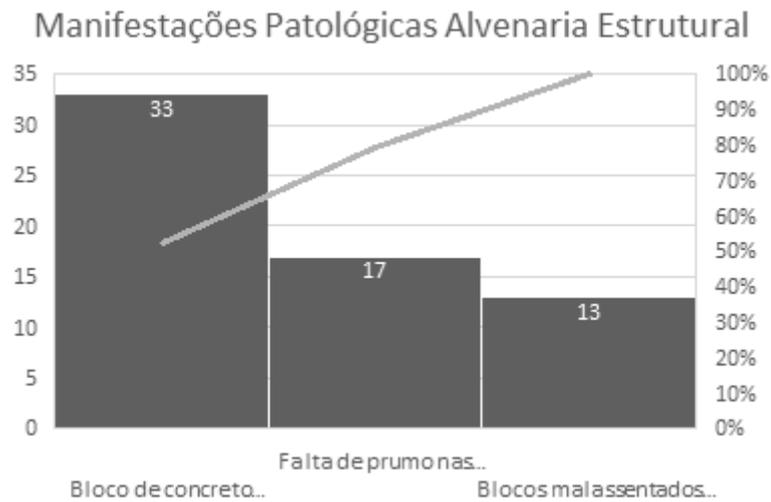
Diagrama 4 – Manifestações Serviço de Alvenaria Estrutural

MANIFESTAÇÕES	OCORRÊNCIAS	PERCENTUAL DO TOTAL	PERCENTUAL CUMULATIVO
Blocos mal assentados e/ou com fissuras	13	20,63%	20,63%
Bloco de concreto danificado	33	52,38%	73,02%
Falta de prumo nas paredes (alvenaria estrutural)	17	26,98%	100,00%

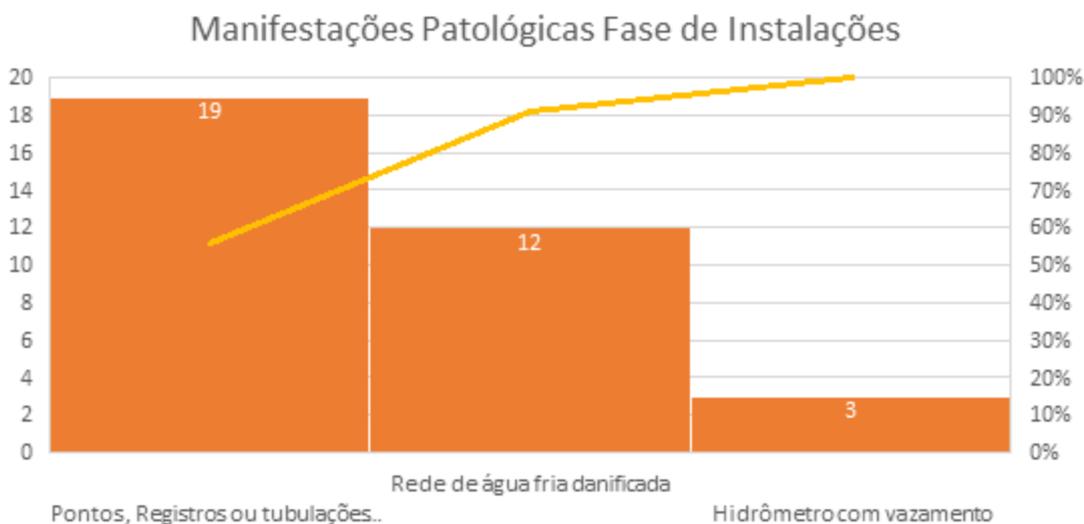
Diagrama 6 – Manifestações Patológicas Instalações Hidráulicas

ATIVIDADES	OCORRÊNCIAS	PERCENTUAL DO TOTAL	PERCENTUAL CUMULATIVO
Pontos, Registros ou tubulações locados incorretamente	19	55,88%	55,88%
Rede de água fria danificada	12	35,29%	91,18%
Hidrômetro com vazamento	3	8,82%	100,00%

Conforme relatado na tabela 2, os serviços de Instalações Elétricas, Gás e Incêndio não foram possíveis obter dados sobre eles, devido a não abertura de FVS (ficha de verificação de serviços, com isso as informações levantadas foram somente das Instalações Hidráulicas

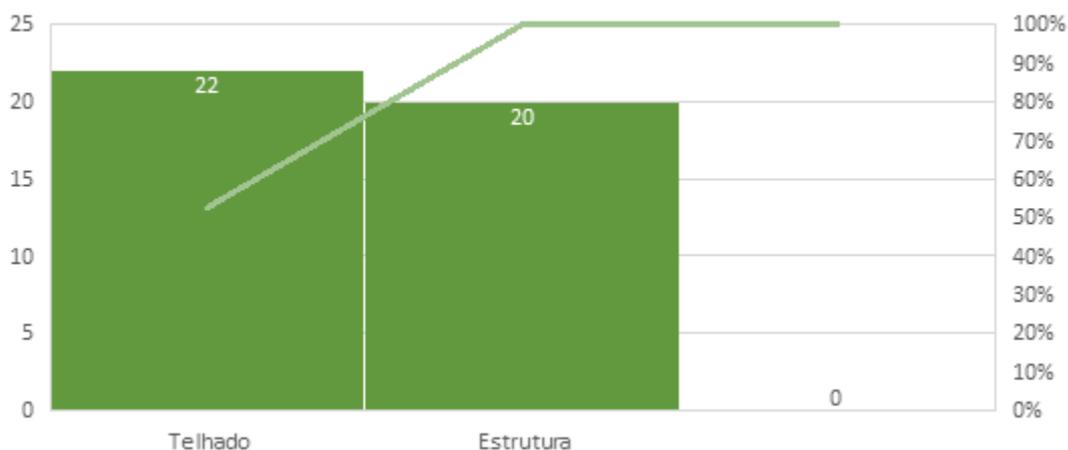
Diagrama 7 – Manifestações etapa de cobertura

Apresentando no gráfico 9 e diagrama 7 o número de ocorrências encontradas na etapa de cobertura, foi no serviço da execução do telhado que se encontraram mais ocorrências com percentual de 52,38% das ocorrências dessa etapa, abaixo mostra quais manifestações tiveram maior incidência nessa etapa.

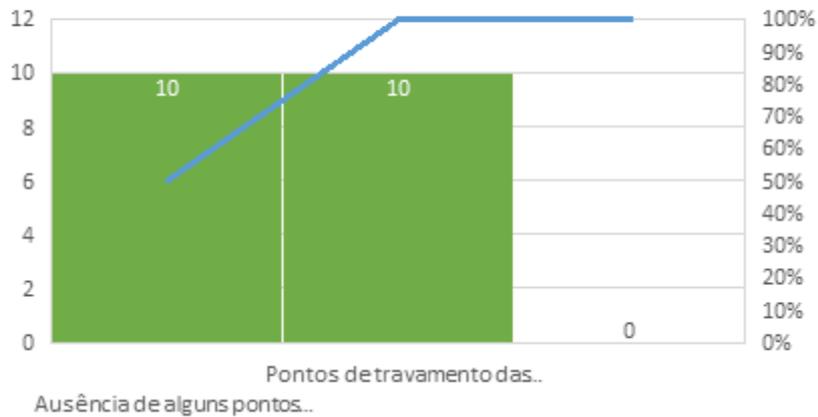
Diagrama 8 – Manifestações patológicas na estrutura da cobertura

Conforme observado no gráfico 10 e no diagrama 8, as duas manifestações encontradas nesse serviço tiveram o mesmo número de aparições sendo 50% cada uma.

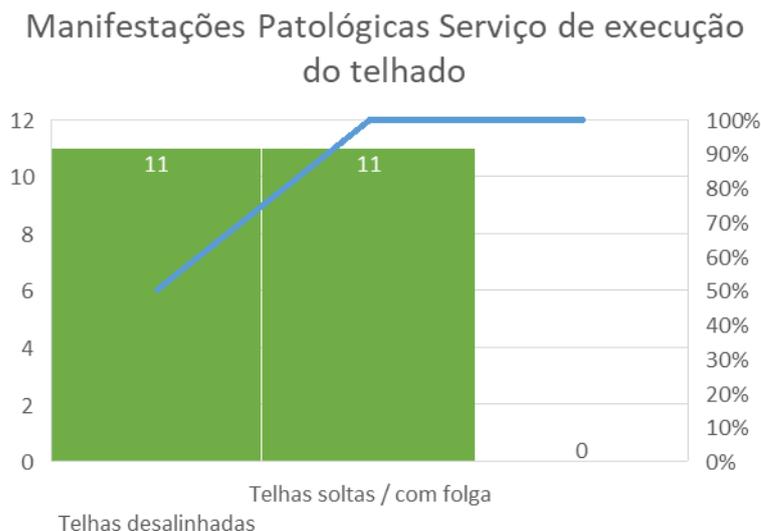
Diagrama 9 – Manifestações Serviço de execução de telhado

Como apresentado no serviço de estrutura do telhado, as manifestações na instalação do telhado também obtiveram o mesmo número conforme gráfico 11 e diagrama 9, porém considerando a etapa de cobertura, as maiores incidências foram na instalação do telhado com percentual de 52,38% com as ocorrências apresentadas de telhas desalinhadas e telhas soltas / com folga.

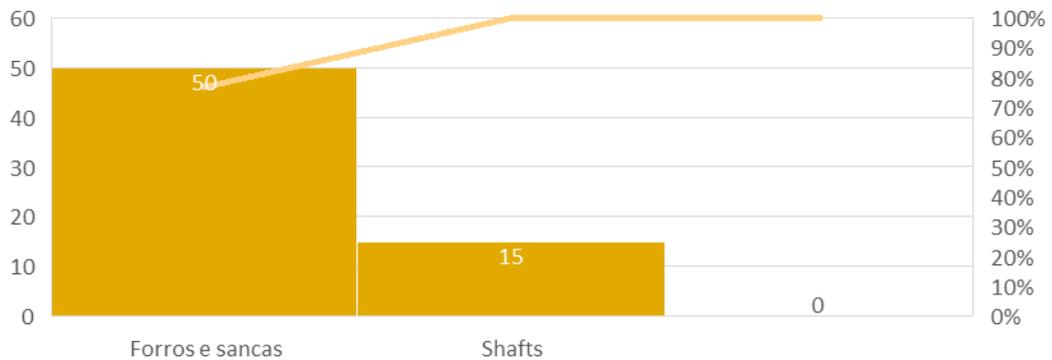
Diagrama 10 – Manifestações etapa de vedação

De acordo com o gráfico 12 e o diagrama 10, atividade com o maior número de ocorrências dessa etapa é a de Forros e sancas totalizando 76,92% das manifestações encontradas nessa etapa da obra.

Conforme apresentado acima, nessa etapa de vedação, os serviços executados foram execução de shaft's e execução de forros e sancas. Apresentado no gráfico 12 e diagrama 10 a atividade que mais teve ocorrências foi a execução de forros e sancas, com o maior número de incidência do vício construtivo de dimensões incorretas estando em desacordo com o projeto.

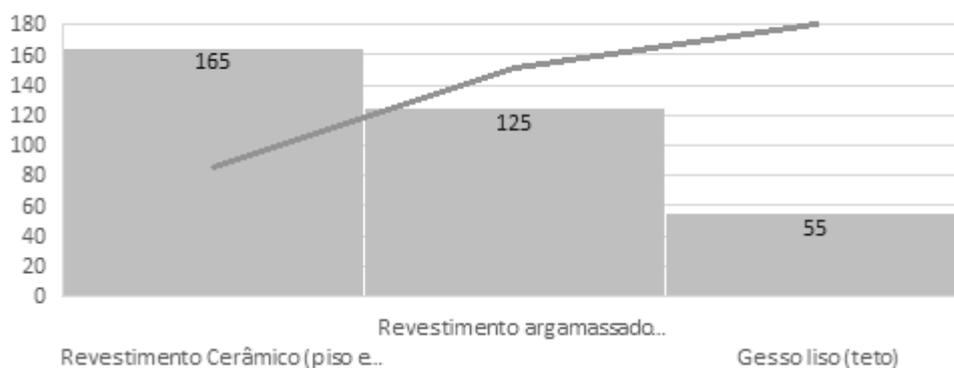
Diagrama 13 – Manifestações etapa de revestimentos

De acordo com o gráfico 15 e o diagrama 13, atividade com o maior número de ocorrências dessa etapa é a de Revestimento cerâmico sancas totalizando 47,83% das manifestações encontradas nessa etapa da obra.

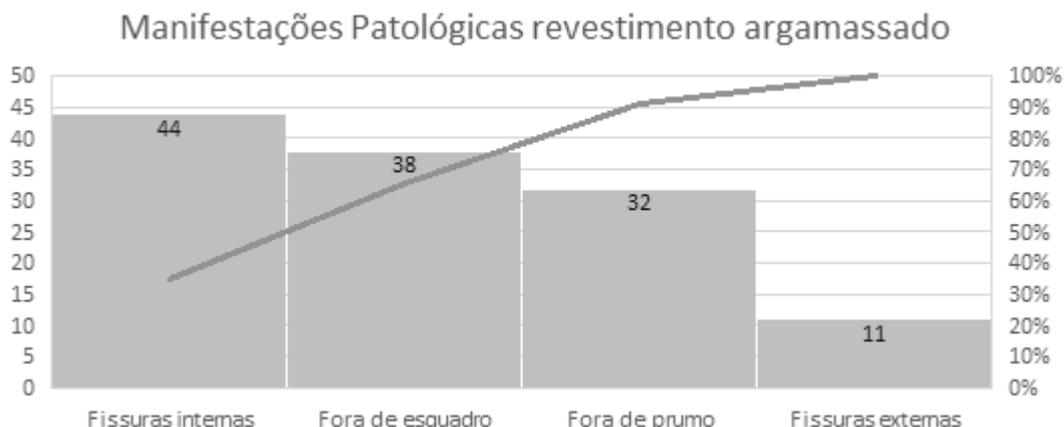
Diagrama 14 – Manifestações execução de revestimento argamassado

ATIVIDADES	OCORRÊNCIAS	PERCENTUAL DO TOTAL	PERCENTUAL CUMULATIVO
Fissuras Internas	44	35,20%	35,20%
Fissuras Externas	11	8,80%	44,00%
Fora de esquadro	38	30,40%	74,40%
Fora de prumo	32	25,60%	100,00%

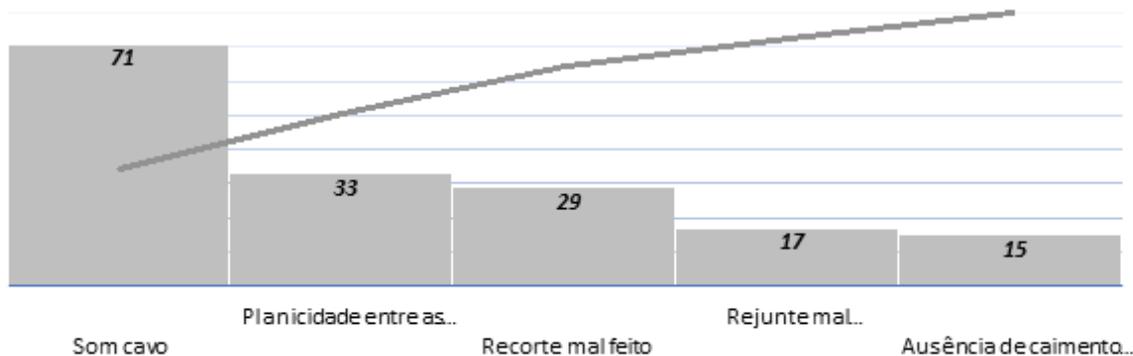
Diagrama 16 – Manifestações Revestimento Cerâmico

Conforme apresentado acima, nessa etapa de revestimentos, os serviços executados foram, revestimento argamassado, revestimento de gesso liso (teto) e revestimento cerâmico (piso e parede). Apresentado no gráfico 18 e diagrama 16 a atividade que mais teve ocorrências foi a de revestimento cerâmico (piso e parede), com o maior número de incidência do vício construtivo de Som cavo.

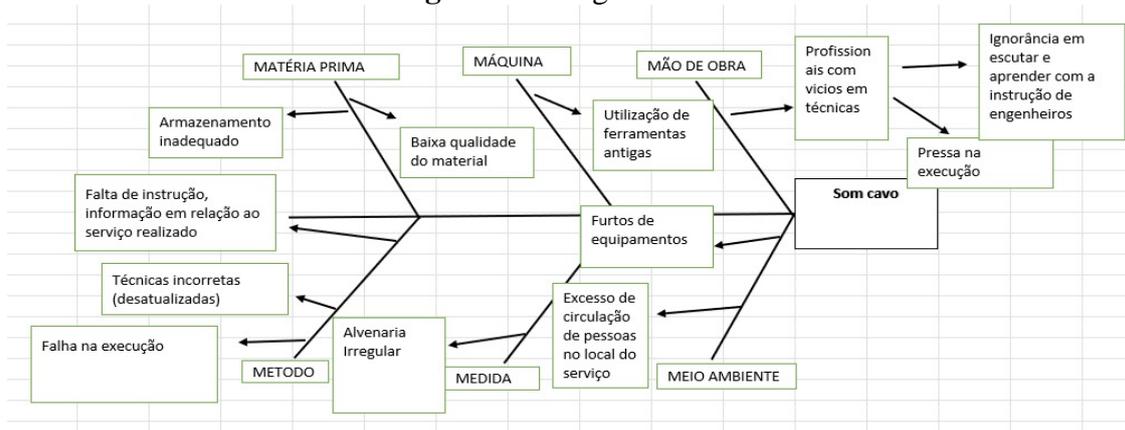
Figura 2 – Diagrama de Ishikawa

Com a aplicação do diagrama de Ishikawa para a ocorrência de Som cavo referente ao material, mão de obra, ambiente métodos e máquinas, é possível observar vários fatores que puderam contribuir para essa ocorrência, como por exemplo, falha na execução e materiais de baixa qualidade.

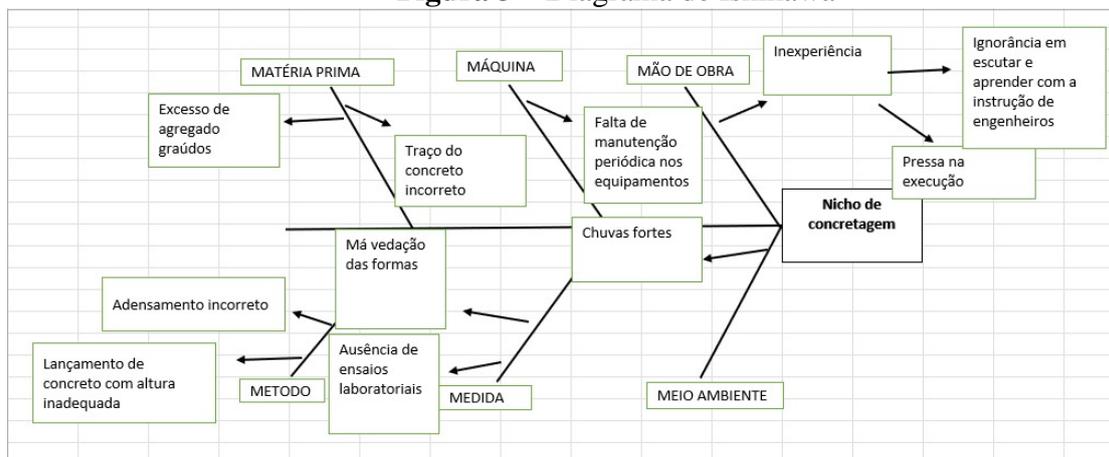
Figura 3 – Diagrama de Ishikawa

O ishikawa também foi utilizado para a análise da ocorrência de nicho de concretagem conforme figura 3 apresentando os fatores que contribuíram pra essa ocorrência, como o traço do concreto incorreto, sendo uma causa da matéria prima, a ausência de ensaios laboratorais chuvas fortes e a inexperiência da mão de obra para execução do serviço.
